آثار سيناء جزيرة فرعون

قلمة صلاح الدين

وزارة الثقافة
هيئة الآثار المصرية

مشروع هيئة الآثار المصرية لترميم وتطوير قلعة صلاح الدين الأيوبي

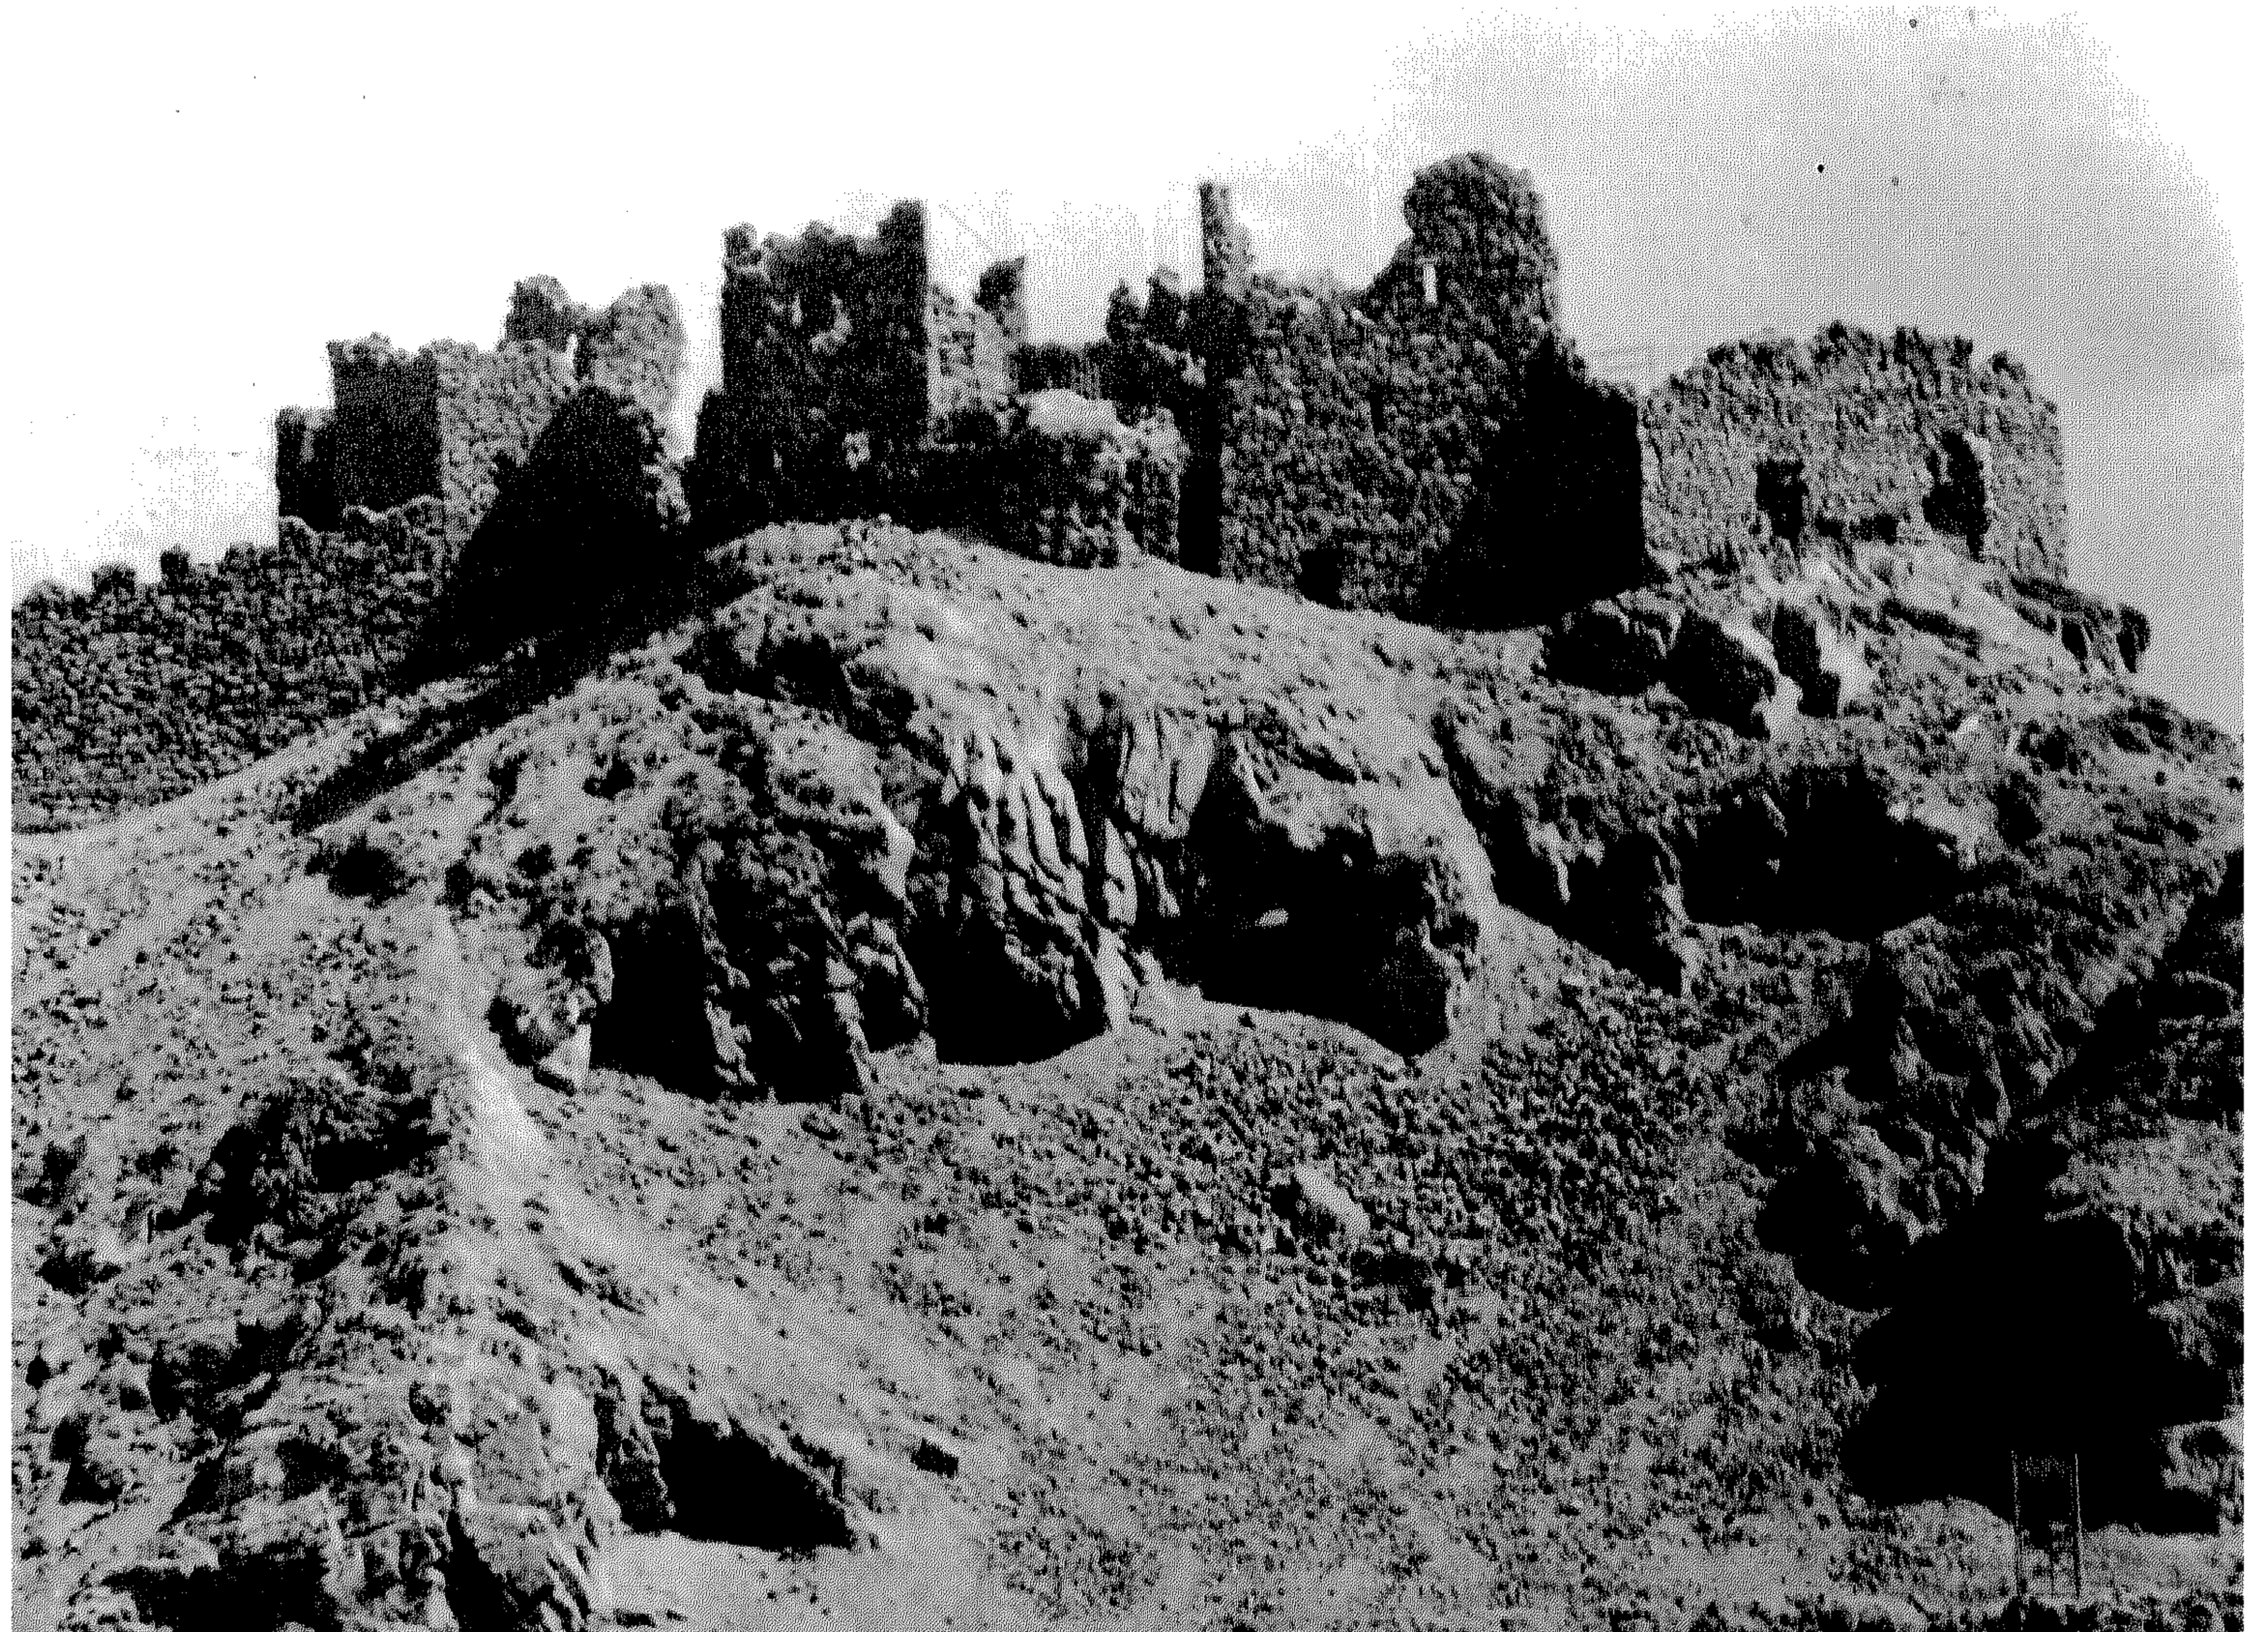
المستوى العلوى للتحصين الشمالى قبل الترميم .

The upper level of the northern fortification
before the restoration.

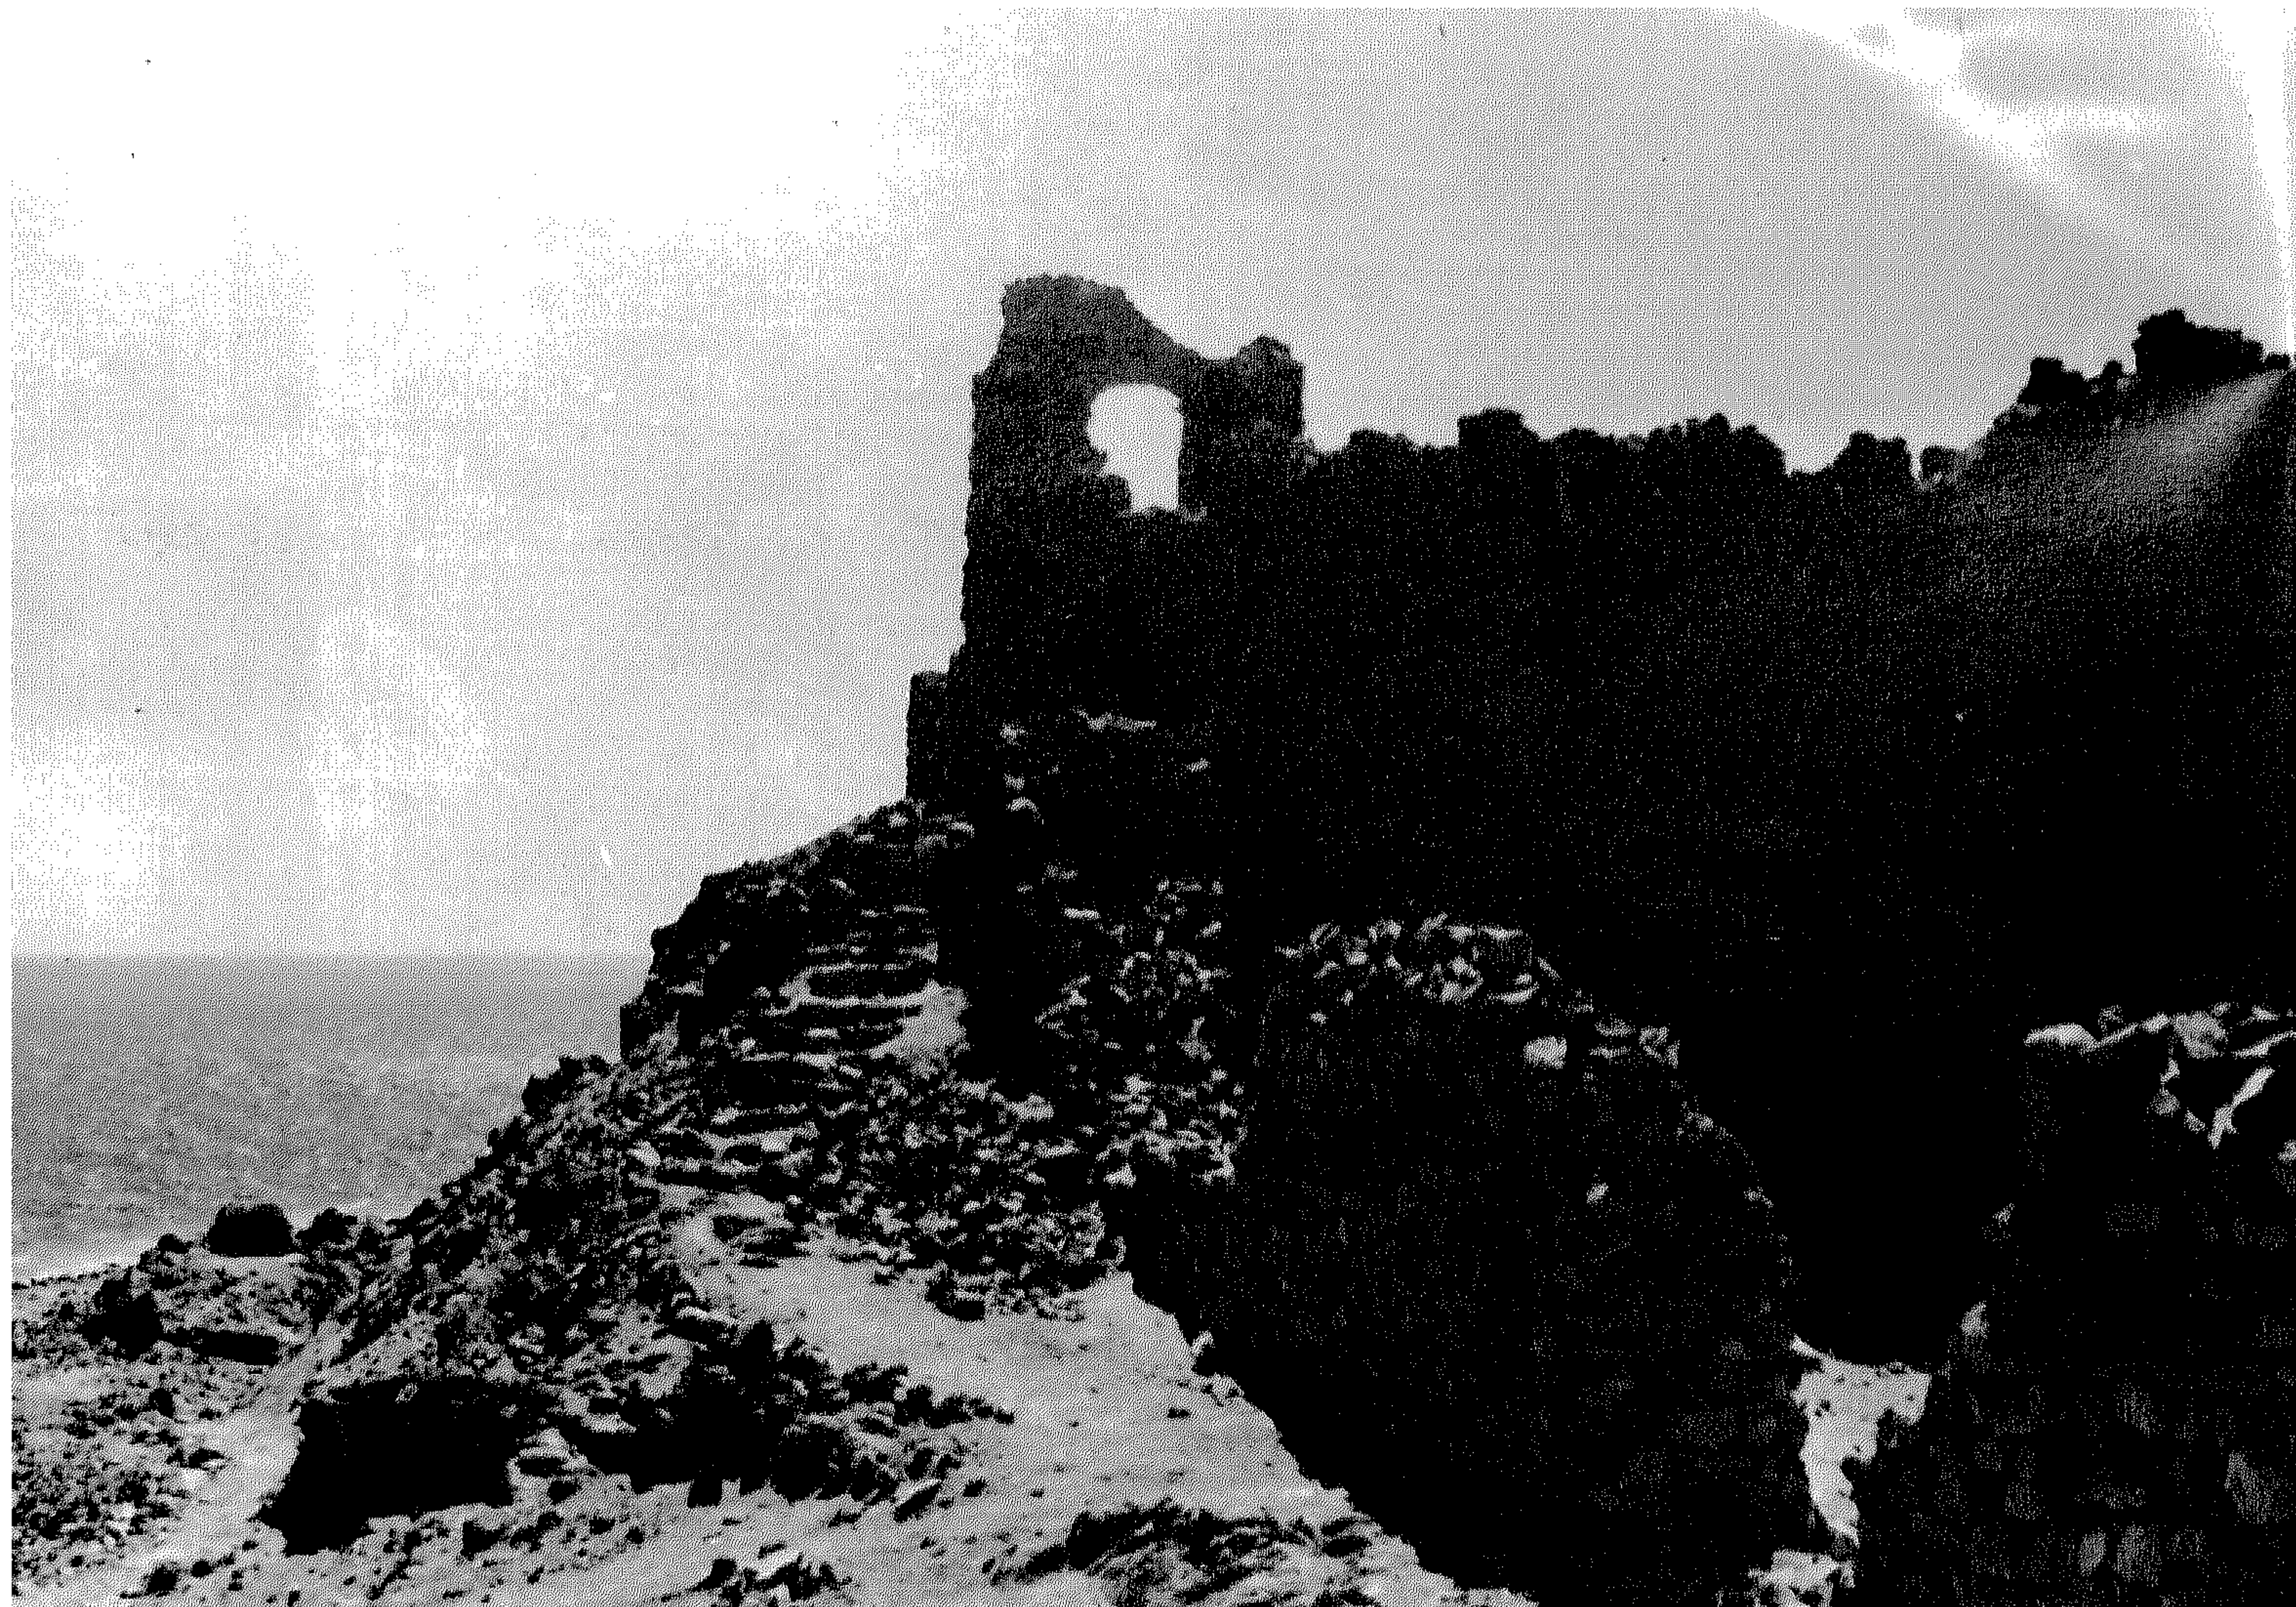
الباب الأوسط والسلّم المؤدى إلى المستوى الثانى للتحصين الشمالى
قبل الترميم .

~
The middle door and the stairs leading to the
second level of the northern fortification before
the restoration.

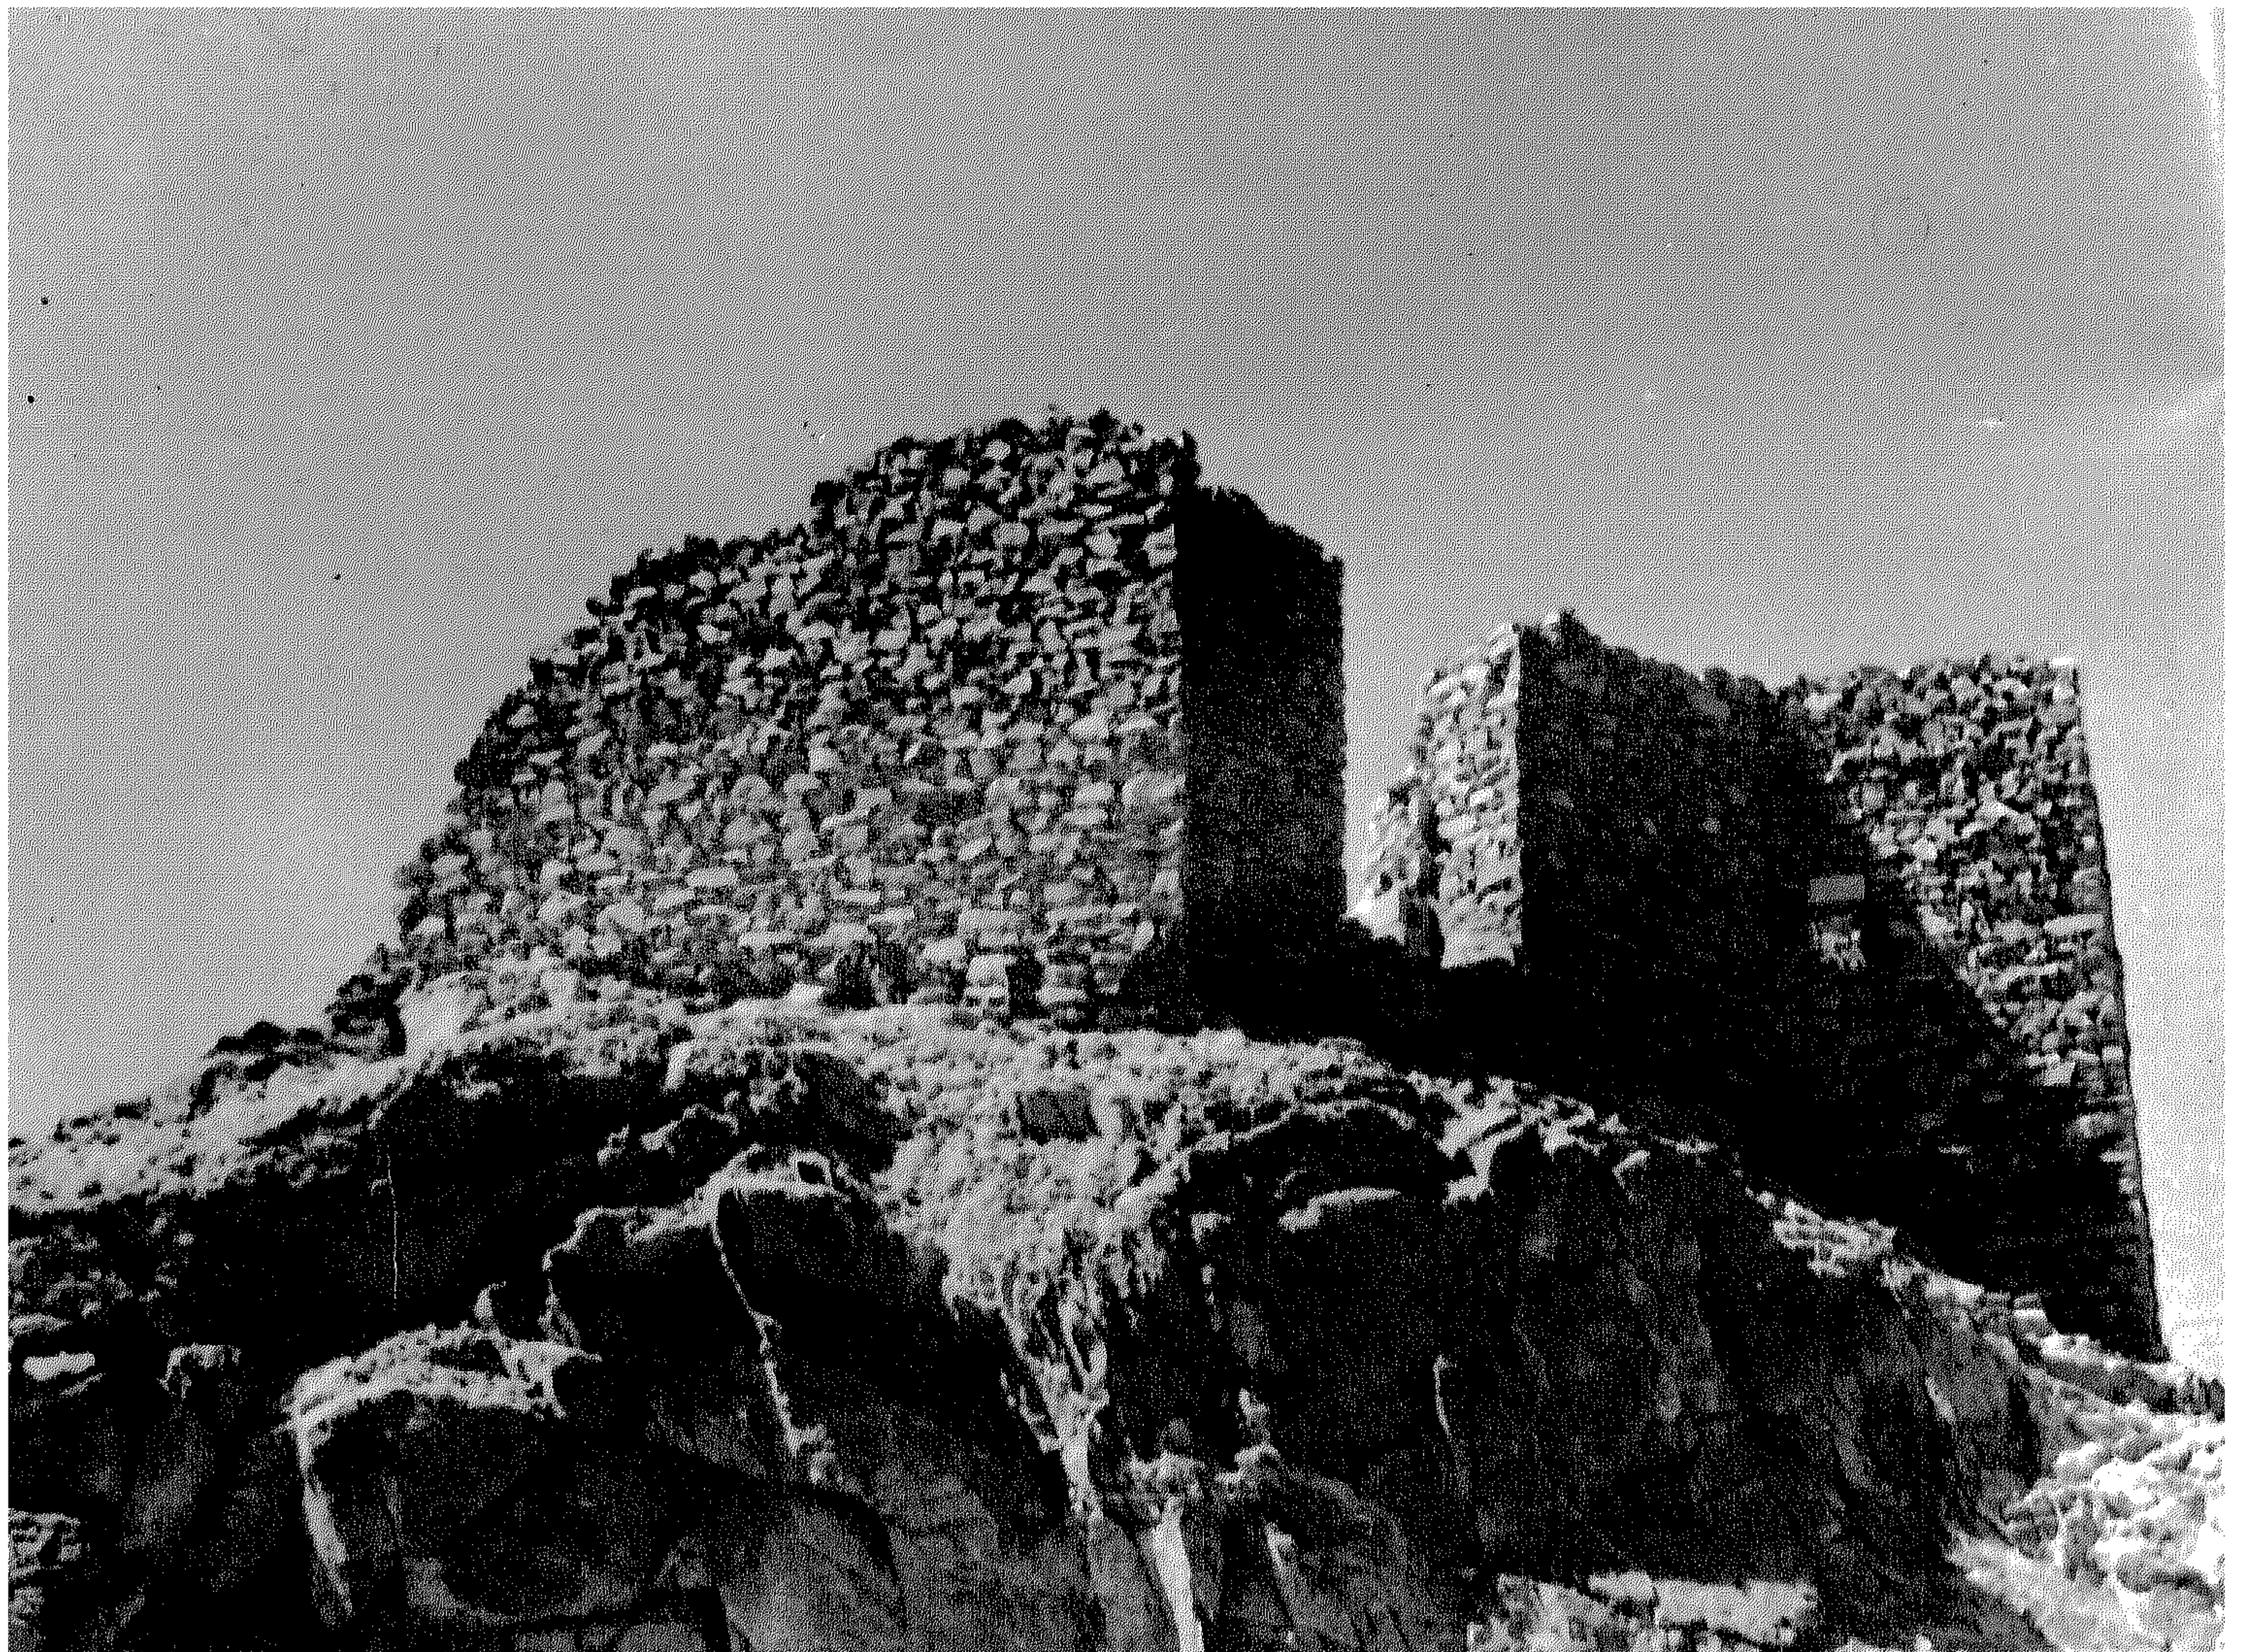
المدخل الرئيسى للتحصينات الشمالية قبل الترميم .

The main entrance of the northern fortifications before the restoration.

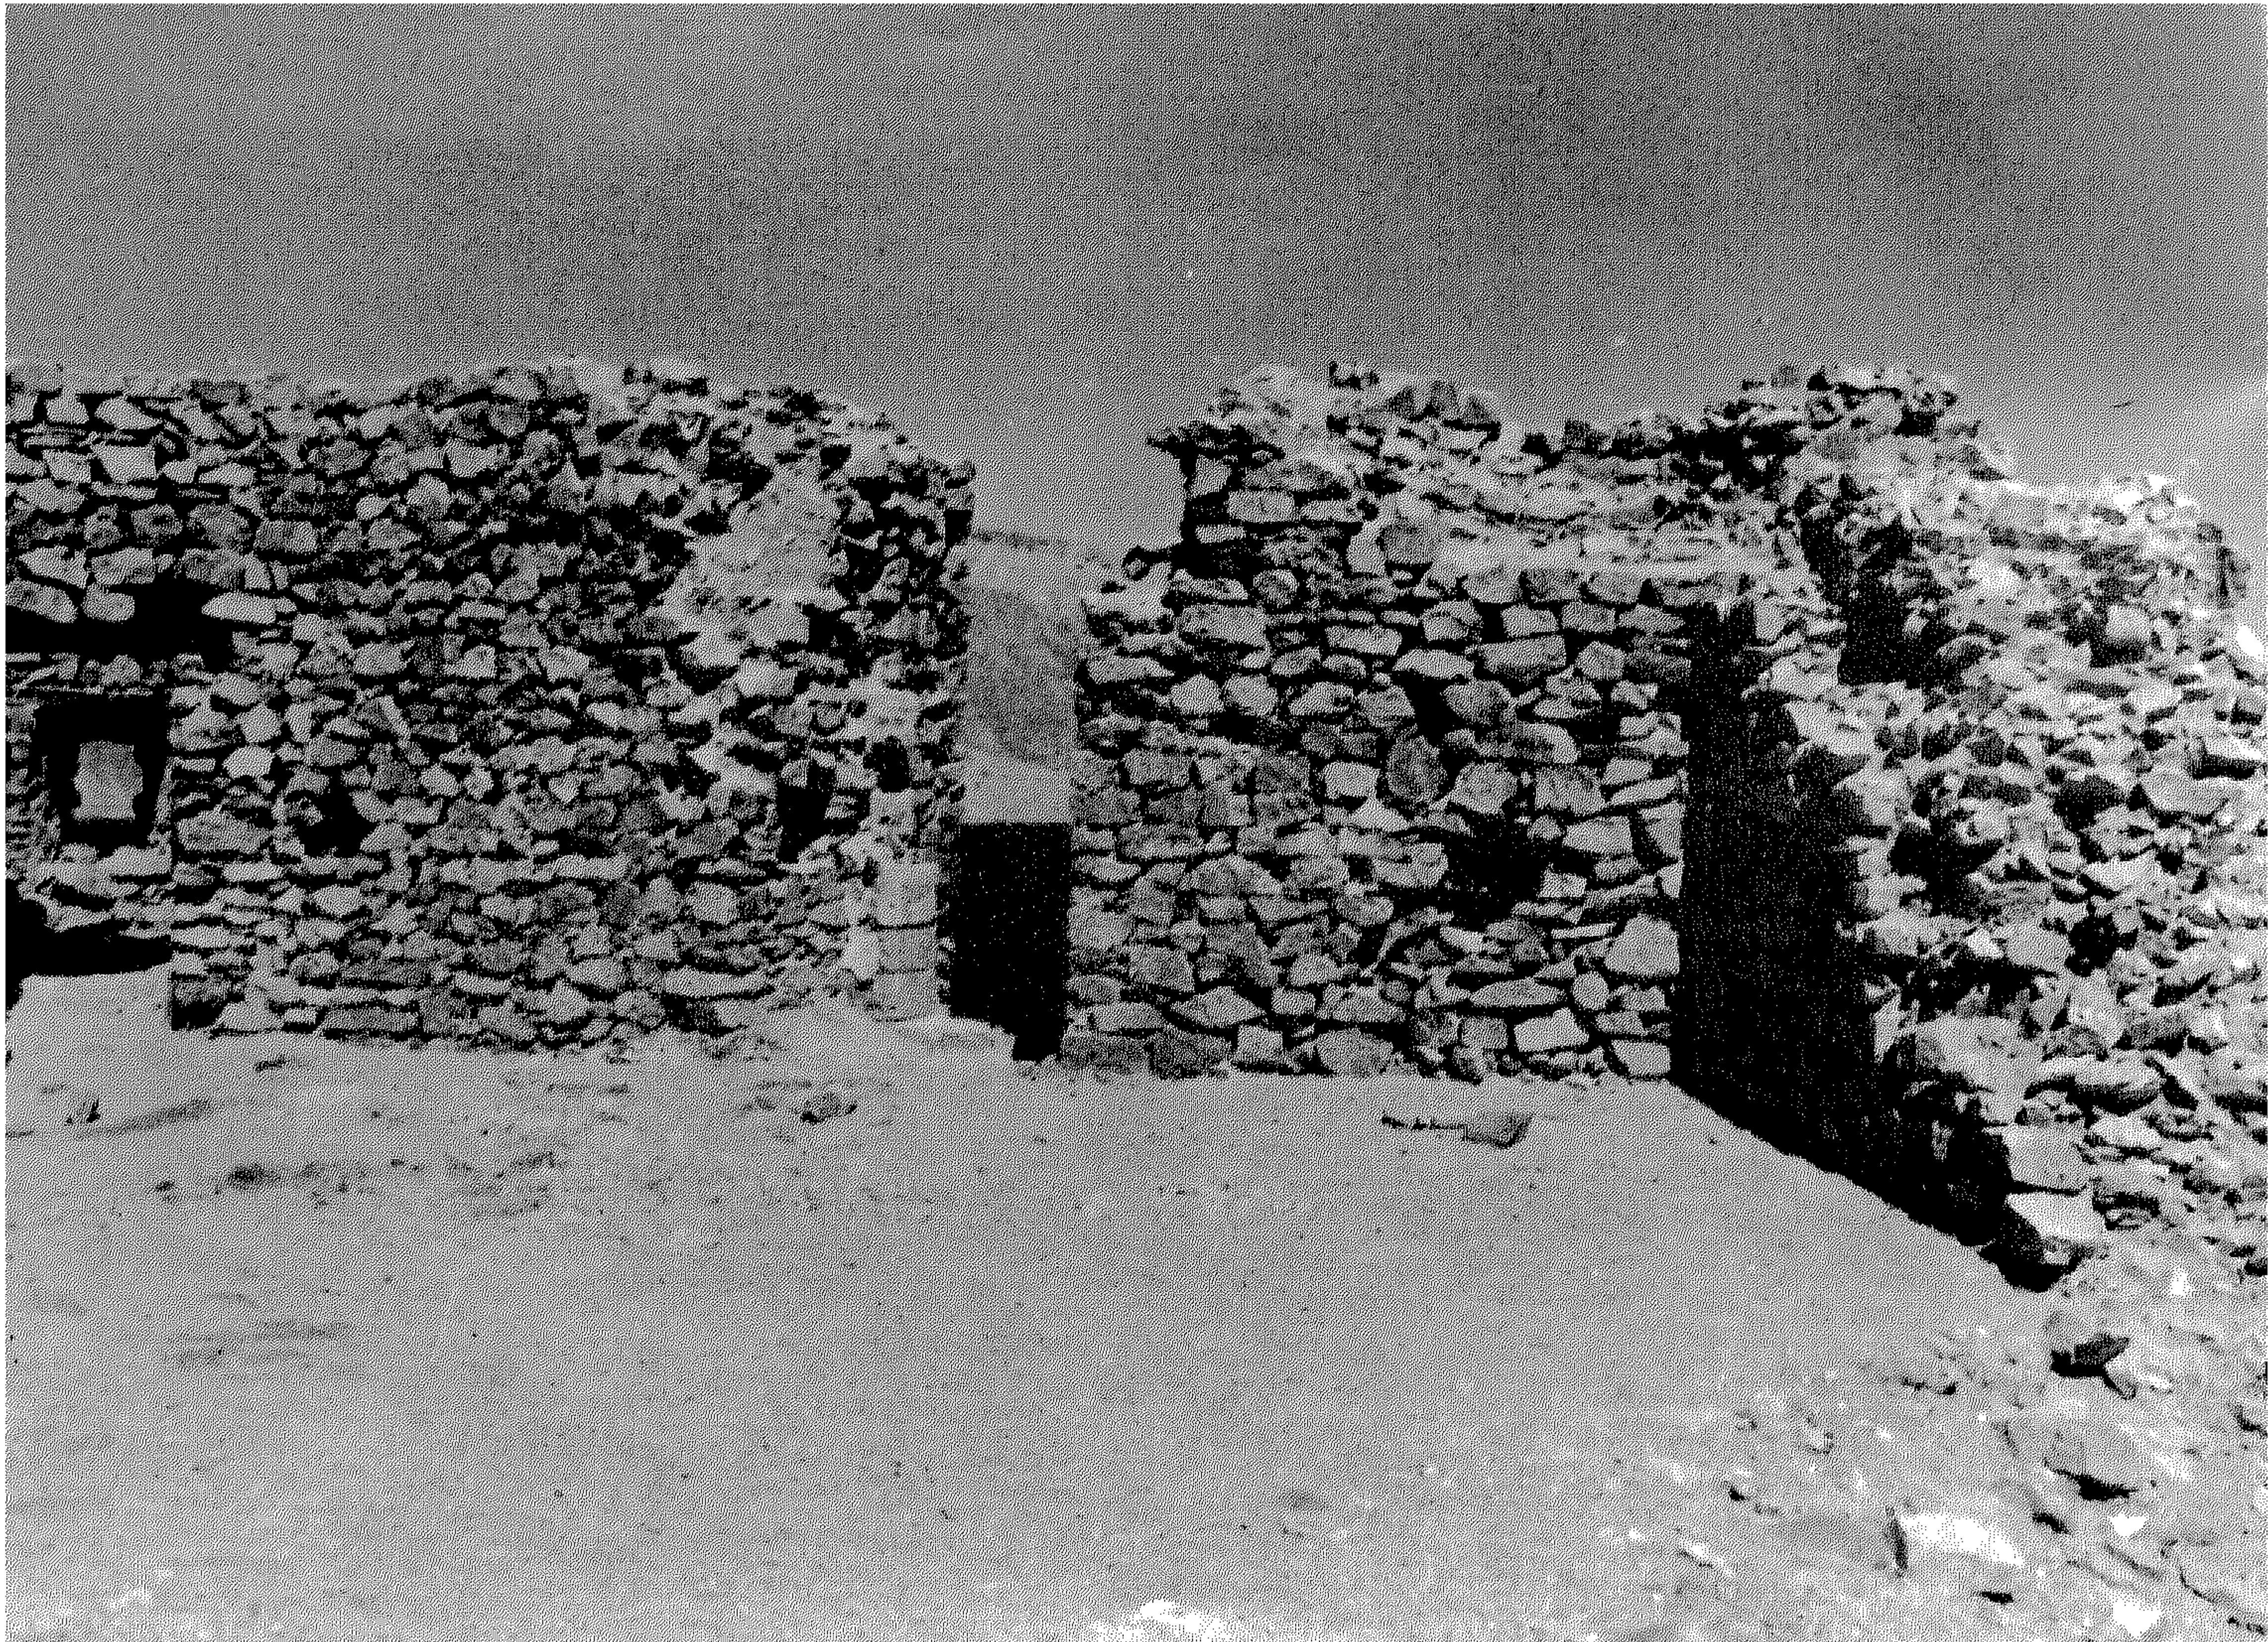
المدخل الرئيسي من الداخل وكذلك مدخل أحد الأبراج قبل الترميم .

The main entrance from the interior and an entrance of a tower before the restoration.

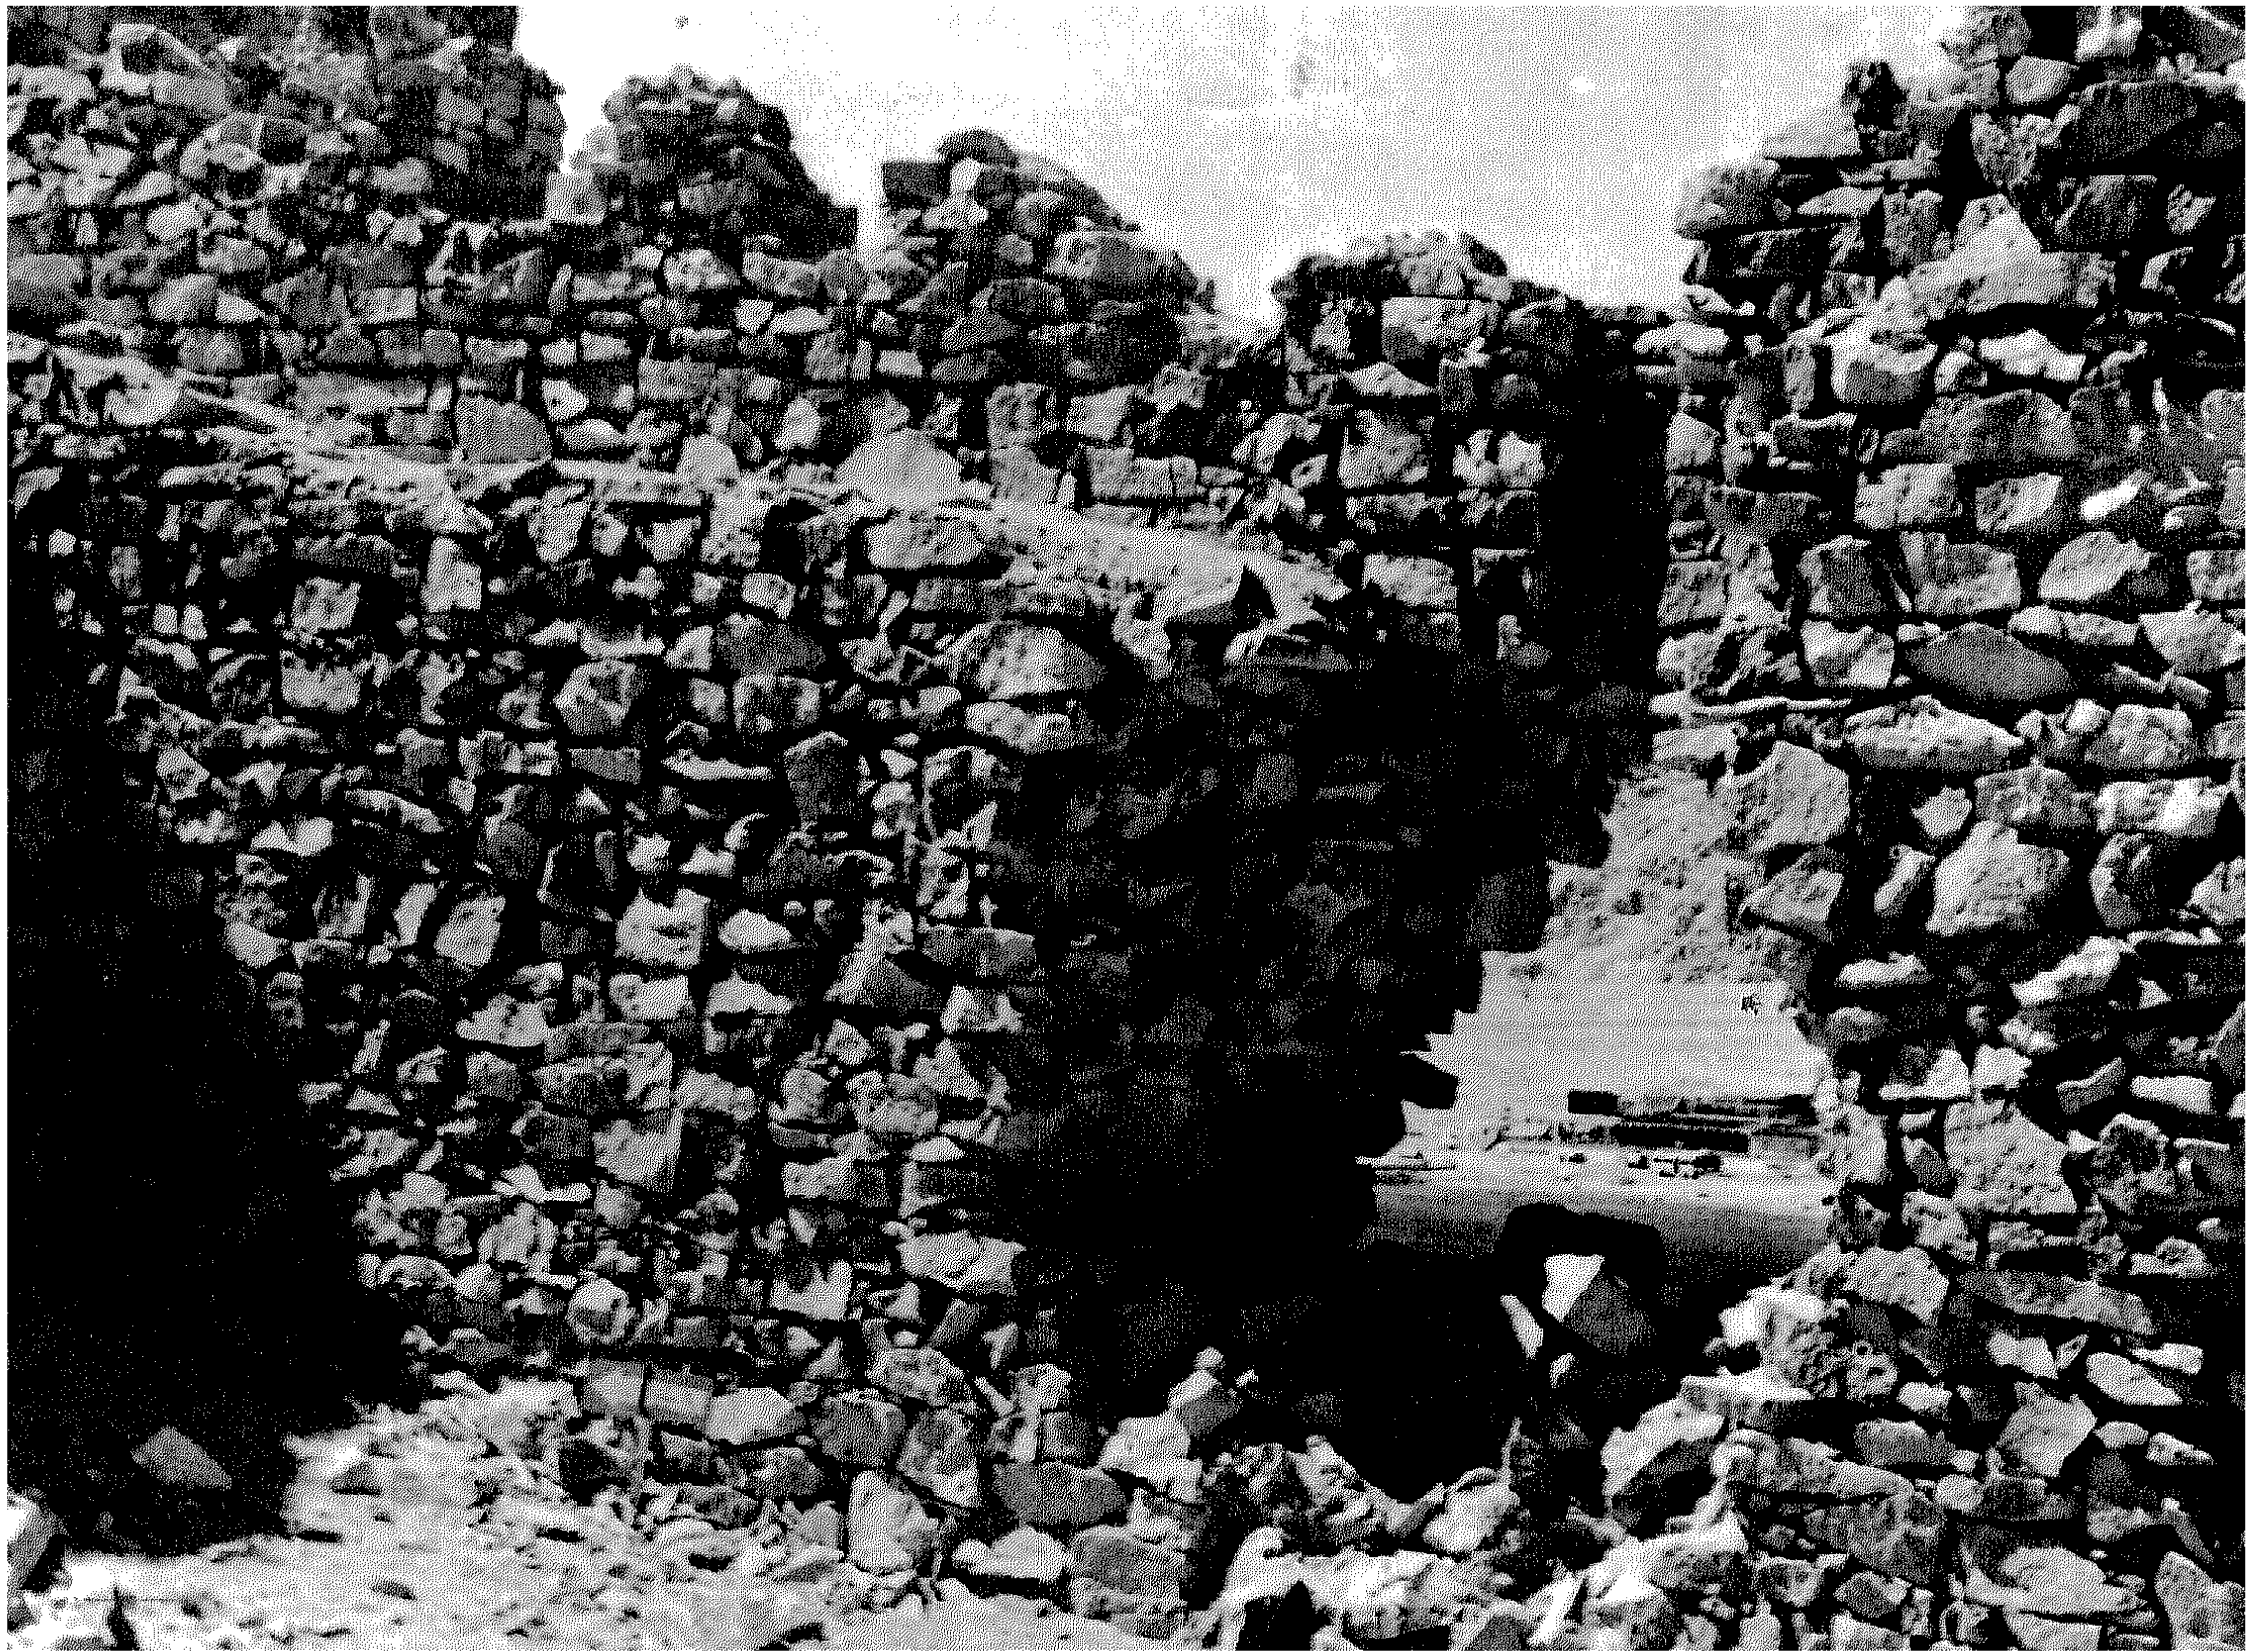
السور الغربى للتحصينات الشمالية من الداخل قبل الترميم .

The western wall of the northern fortifications
from the interior before the restoration.

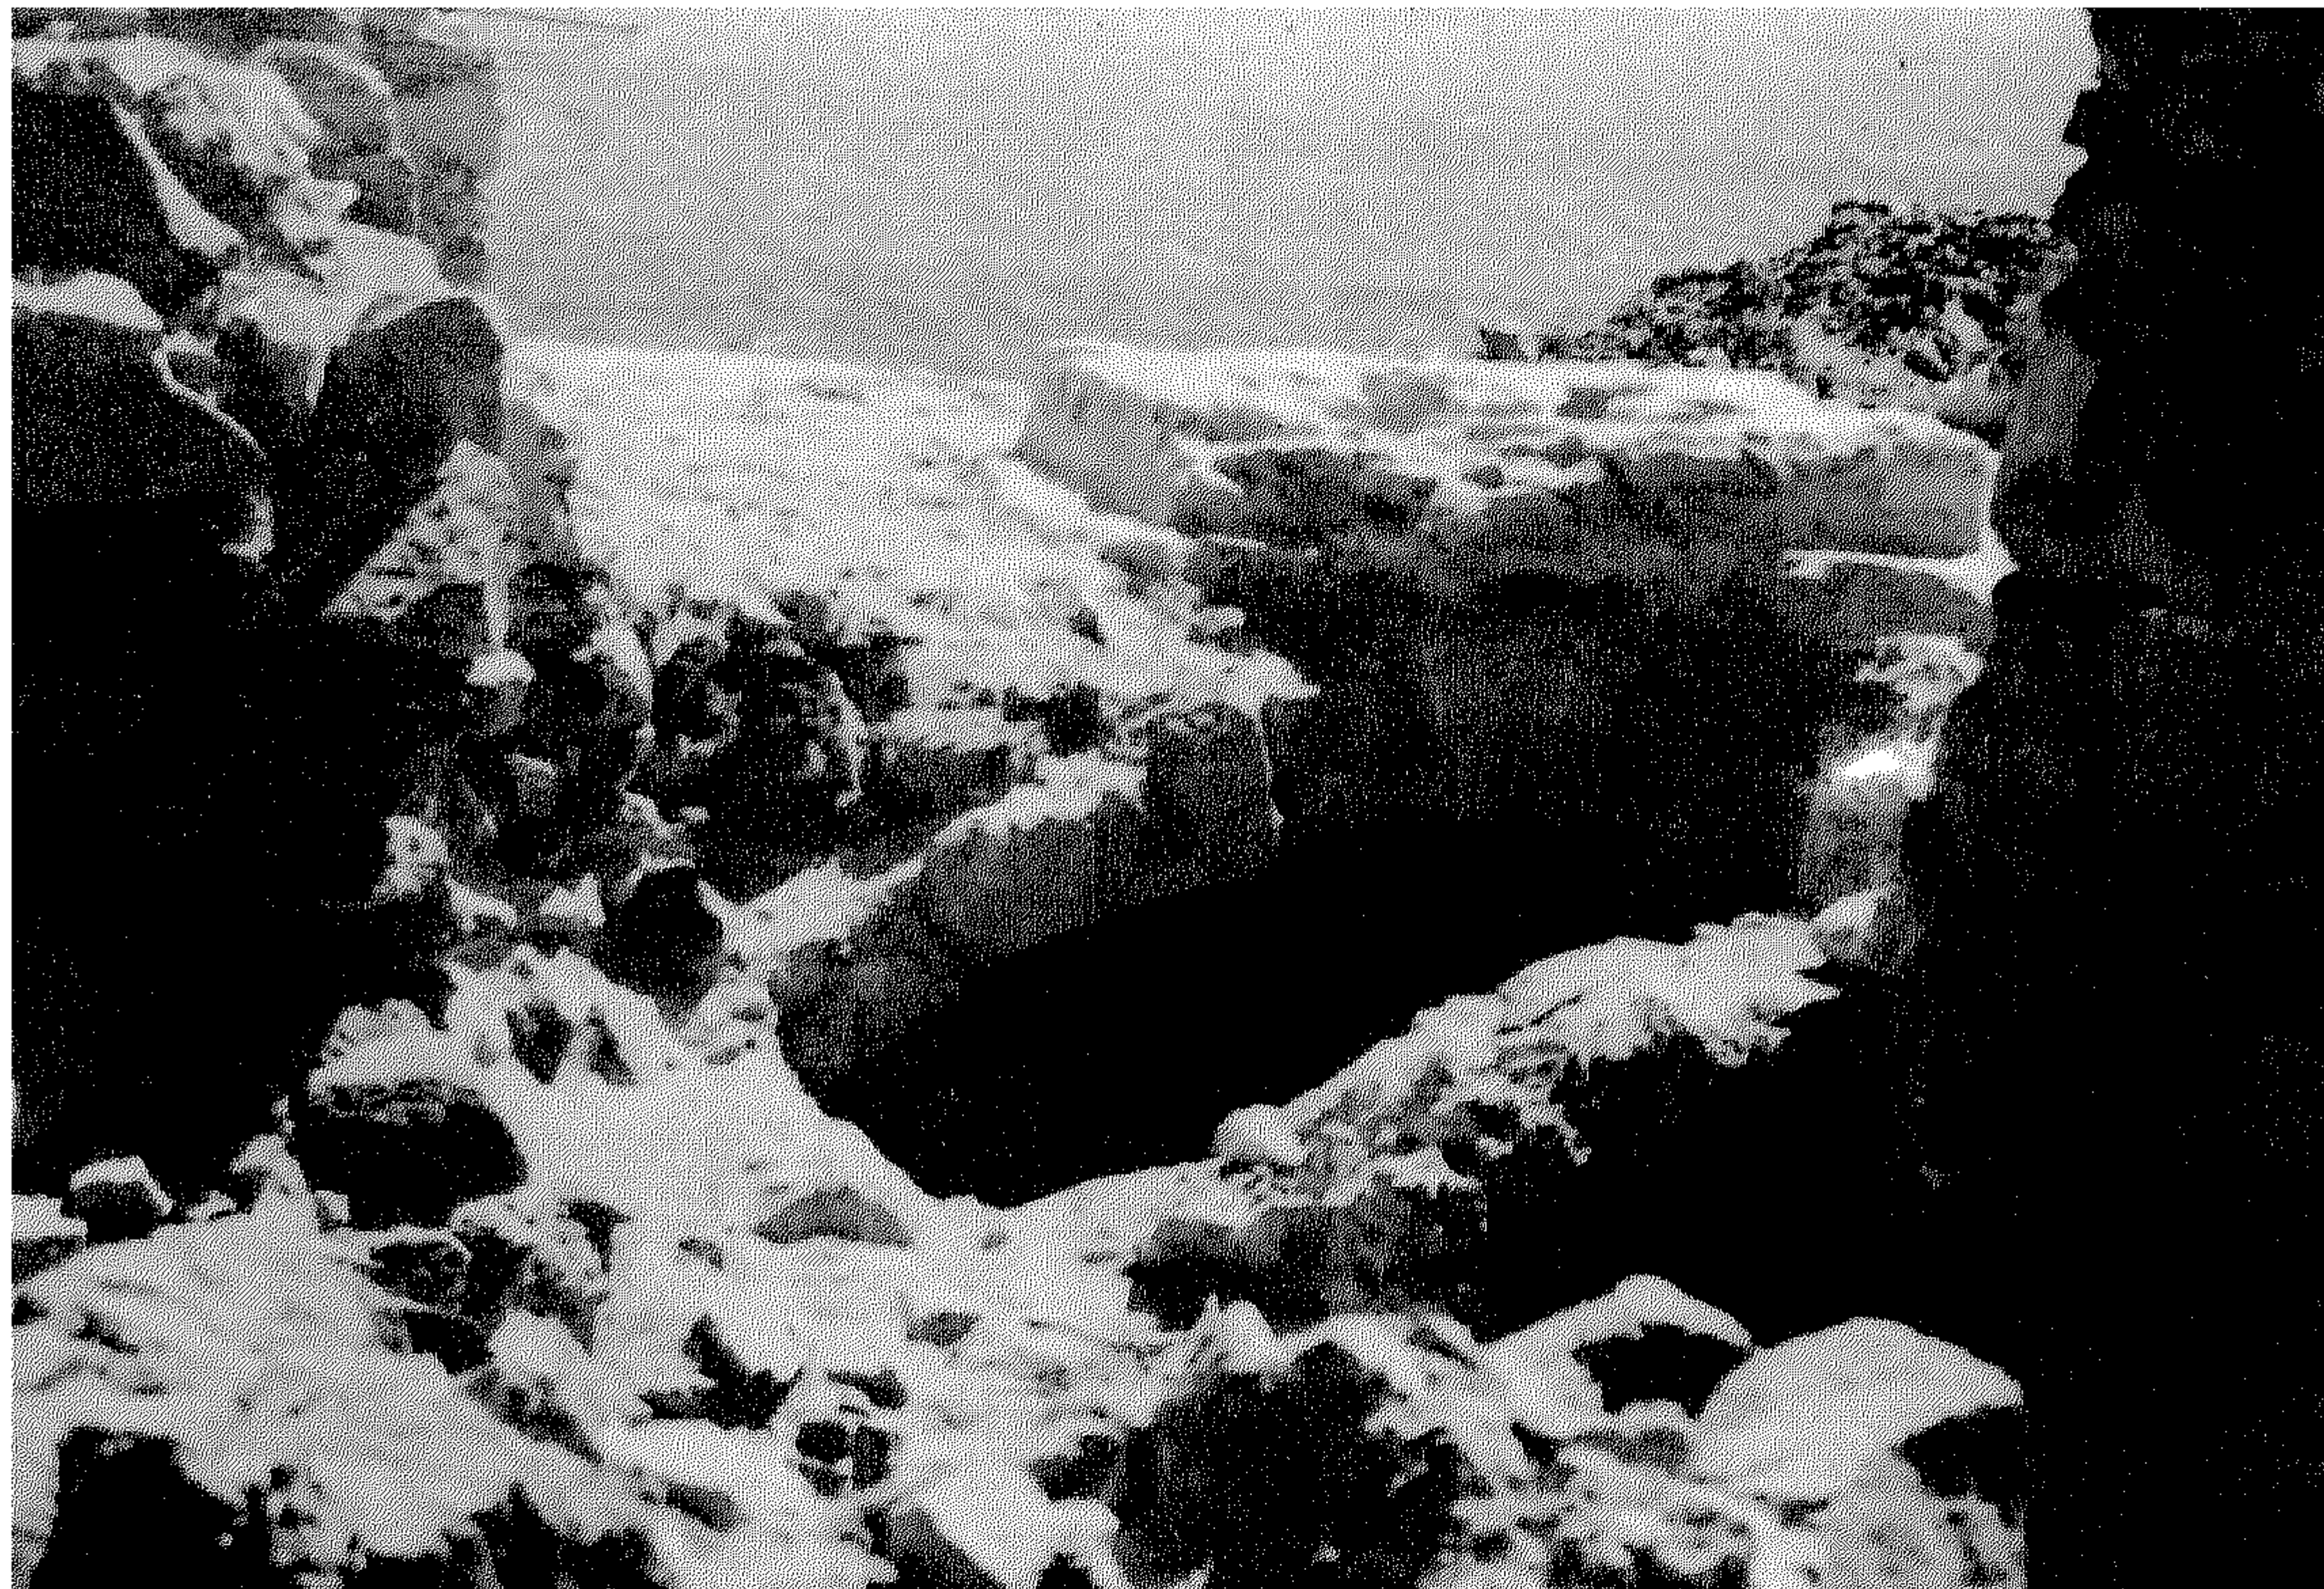
سقف الصهرج بالمجموعة الجنوبية قبل الترميم .

The ceiling of the cistern of the southern group
before the restoration.
